事務連絡  
令和4年3月24日

国土交通省 都市局  
公園緑地・景観課 企画専門官

都市公園における安全確保について

都市公園内において、公園施設及び管理に起因する、またはそのおそれがあると思われる事故が発生したので、以下の通りお知らせします。

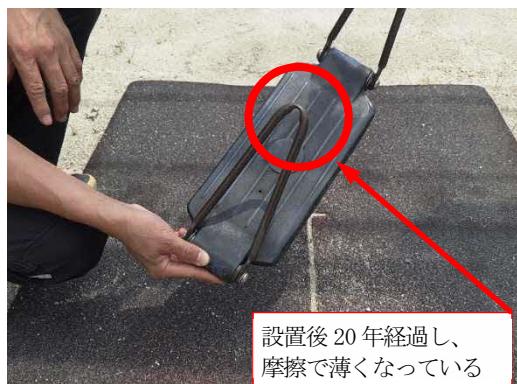
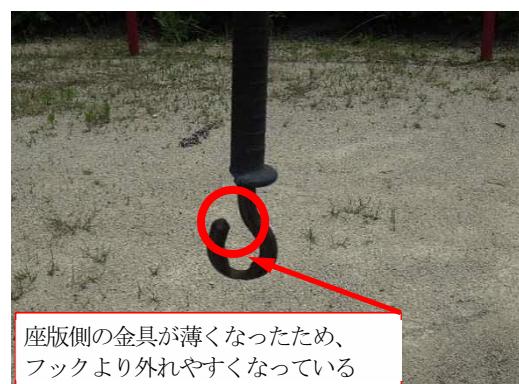
- 状況
  - ・本事故は、12歳男児がブランコで遊んでいたところ、座板とチェーンを繋ぐ吊り金具が外れたため、地面に落下し、右手指を骨折した。
  - ・本遊具は平成13年4月に設置され、令和2年12月に定期点検を実施した際、点検業者から緊急な修繕か更新の検討を求められたが、公園管理者は使用禁止等の措置はせず、月1回の通常点検の状況確認をもって、使用を継続していた。
  - ・座板側の金具、チェーン側の金具とも摩耗し薄くなっている、外れやすくなっていた。
  - ・事故発生後、当該都市内の他の都市公園を含め、点検で「緊急な修繕もしくは更新の検討」の指摘を受けた遊具全てを使用禁止とした。当該遊具については、本格的な措置として連結金具、チェーン及び座板を新品に交換し、市と遊具の定期点検業者との安全確認の後、利用を再開した。

事故発生状況

別添1の事故について、「都市公園における遊具の安全確保に関する指針（改訂第2版）」では、「4-1（2）発見されたハザードの適切な処理」(P56)において、「発見された物的ハザードについては、その程度に応じて遊具の使用中止、修繕などの応急措置を講ずるとともに、補修、改良、移設、更新、撤去などの本格的な措置の方針を迅速に定めて実施する。なお、応急措置を講ずる際には、本格的な措置を講ずるまでの間に、事故が発生しないよう現場の管理に留意する。」としています。

別添1は、指針に基づき点検結果を踏まえて適切に対応していれば、未然に事故を防止できた可能性が高かったものであります。

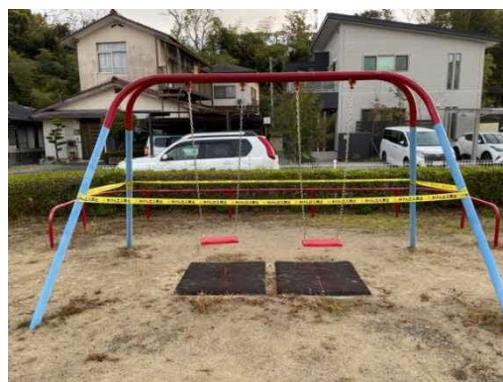
使用禁止後の本格的な措置状況

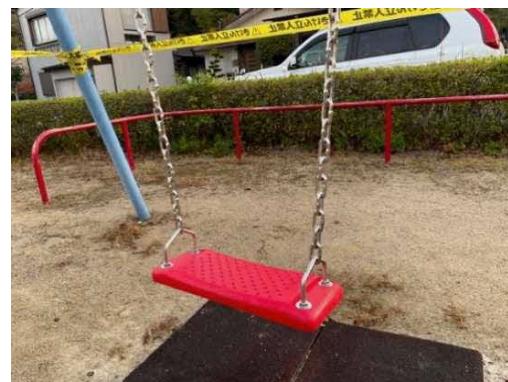
本格的な措置として座板等の交換を実施

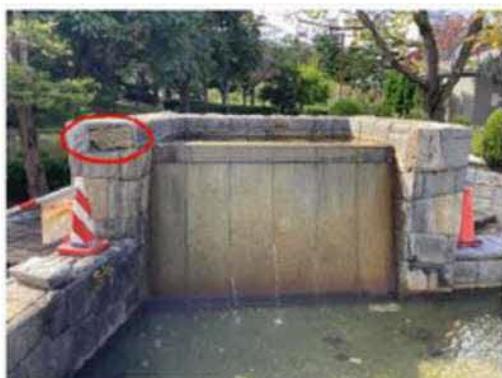
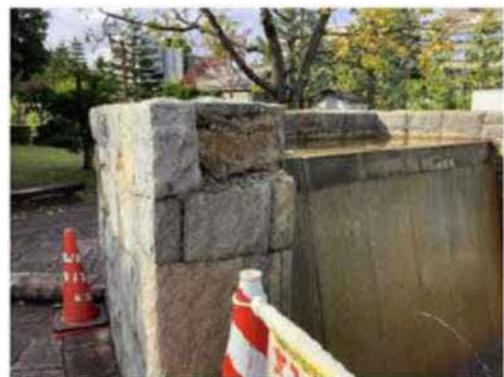
- 状況
- 本事故は、8歳女児が友人とおにごっこ中に石積に登ろうと手をかけたところ、修景用の石が外れて左足甲にぶつかり開放骨折した。
  - 公園管理者はこの石積に子どもが登ることは想定していなかったため、10月4日に実施した定期点検では、石積については目視点検のみを行い、異常の報告はなかった。
  - 石積の構造は下図の通り、コンクリート擁壁に石を目地材で固定したものとなるが、設置から26年経過し、目地材の経年劣化により石を固定する力が弱まっていたと考えられ、事故の一因になったものと推察される。
  - 事故発生後、公園内の同様の石積を打音検査したところ、角などの端部9箇所で浮き等により固定が不十分な箇所が確認され、直ちに剥離・落下する状況ではないことが確認されたが、カラーコーンを設置し、石に触れないよう注意喚起措置を実施した。

事故発生状況

別添2の事故について、「公園施設の安全点検に係る指針（案）」では、「II-4-1維持管理段階」「(1) 点検手順に従った確実な安全点検」(P17)において、「公園施設の維持管理は、公園施設そのものの性能確保に関する点検及び措置を行うにとどまらず、その周辺を含めて、公園利用者にとって安全で安心なものであるか、また、危険な使い方がなされていないかという視点を持って行うものとする。」、また、「(4) 公園施設の利用状況の把握」(P23)において、「公園施設の利用状況を知ることは、公園施設の安全対策を行う上で重要であり、日常的な巡視や公園利用者・地域住民の協力を得て公園施設の利用状況を把握し、維持管理・更新等に活かす必要がある。」としています。

別添2、3は、公園管理に起因するものであるか明らかではありませんが、現状の把握に課題があったものと考えられます。上記指針の通り、多くの公園利用者が利用する公園施設やその周辺では、公園施設の劣化状況を想定し、重大な事故につながる危険性を予見しつつ安全点検を行うことが望ましいものとなります。その際、公園管理者が想定していない施設の利用をされることもあるため、公園施設の利用状況を把握し、それを踏まえた安全点検の実施や、注意喚起をすることが重要となります。

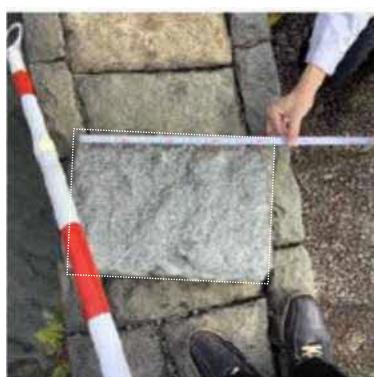
外れた修景用の石

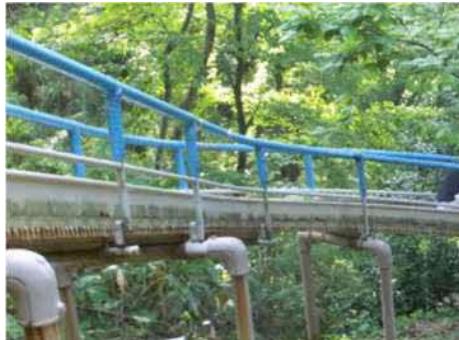
- 発生日 令和3年11月2日(火)
- 発生場所 人口約10万人未満の都市
- 発生公園 総合公園
- 状況
  - ・本事故は、小学校の遠足で来ていた7歳女児がローラースライダーで遊んでいたところ、雨の影響でスピードが落ちずにカーブに差し掛かり、カーブ外側の手すり支柱に顔面を打ち付け、頭蓋骨や鼻骨を骨折した。同日に、他にも4名の児童が打撲や裂傷の怪我をした。
  - ・本遊具は平成2年に設置され、カーブ手前には減速のため回らないローラーを設置し、10年ほど前には手すり支柱にクッション材の設置をしており、利用についての看板等も周辺に多く設置しているが、同じ場所での事故が複数回発生していた。今回の事故においても、雨の影響でローラーが濡れていたため、減速用のローラーも機能せず、十分に減速しないままカーブに進入したものと推察される。
  - ・引率の先生は乗り口、降り口に1人ずつおり、複数の児童が同時に滑らないようにしていたが、途中の状況は把握できていなかった。
  - ・事故発生後すぐに使用禁止措置をとり、事故調査後そのまま撤去することとなった。今後ローラースライダーを再整備する予定であるが、全体的にカーブを緩やかに、スライダーの材質をスピードが落ちるものに変更し、手すりの形状も変更することとしている。

事故発生箇所

別添3の事故について、「都市公園における遊具の安全確保に関する指針（改訂第2版）」では、「4. 各段階での安全対策の考え方」「4-1 計画・設計段階」「(4) 遊具の構造」⑤その他の危険防止対策（P34）において、「すべり台やロープウェイなど、特に速度の出やすい遊具は、安全に着地や停止できる構造とする。」としており、また、「4-3 維持管理段階」「(1) 点検手順に従った確実な安全点検」（P42）において、「遊具の維持管理については、遊具そのものの性能確保に関する点検・補修を行うにとどまらず、子どもにとって安全で楽しい遊び場であるかという視点を持って行うことが必要である。」としています。

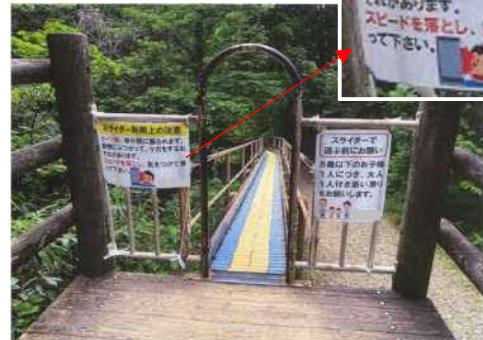
乗り口の注意喚起状況

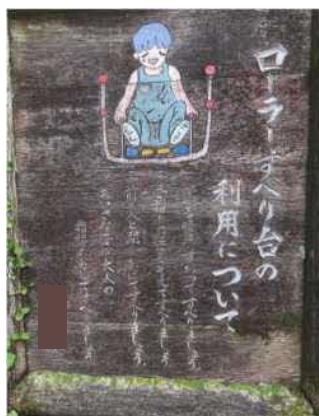
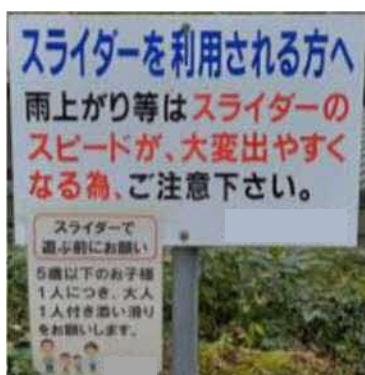
施設周辺の注意喚起状況
